Muistion rakennuskohde

Pyhtään kunnan 0162798-0 ja RapInsto Oy:n Y-0489197-1 30.08.2019 välillä solmitun "Kaunissaaren satama-altaan muutostyöt 2018" työmaan haltuunoton katselmuksen muistio.

Perjantaina 17.01.2020 tilaajan edustajan kanssa Pyhtään Kaunissaassa tehdystä katselmuksesta tarkasteltiin keskeytetyn aallonmurtajan ja satama-alueurakan tilannetta urakan haltuunoton yhteydessä. Katselmuksesta tehtiin havainnot urakan aikana toteutuneista rakenteista.

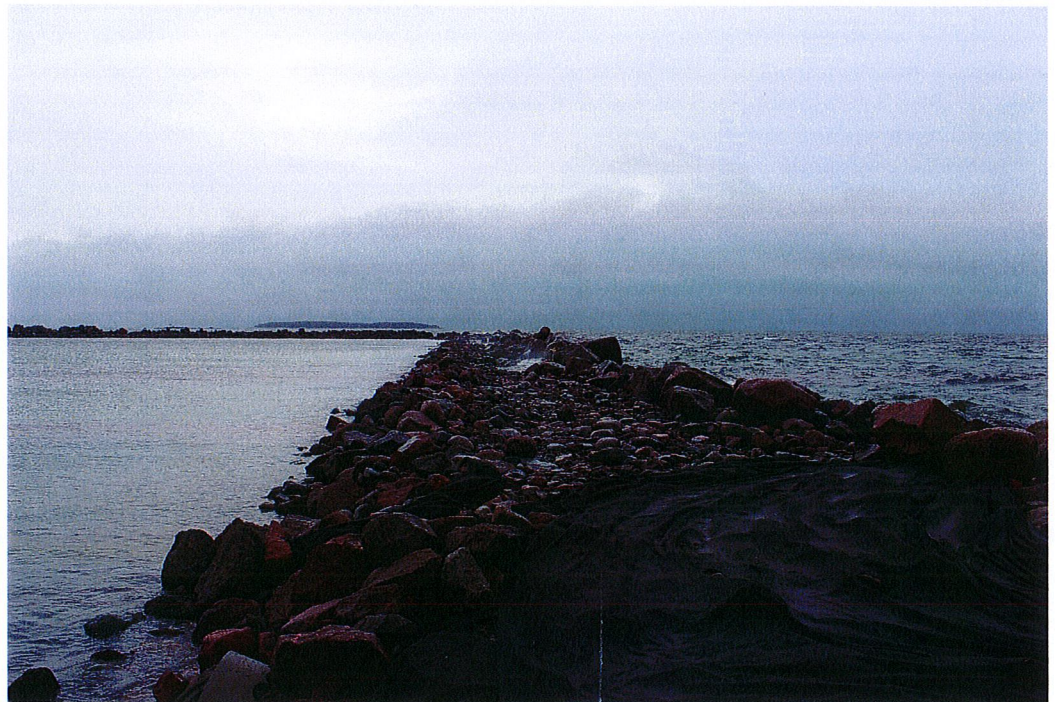
Aallonmurtajan alkupää katsottuna etelään

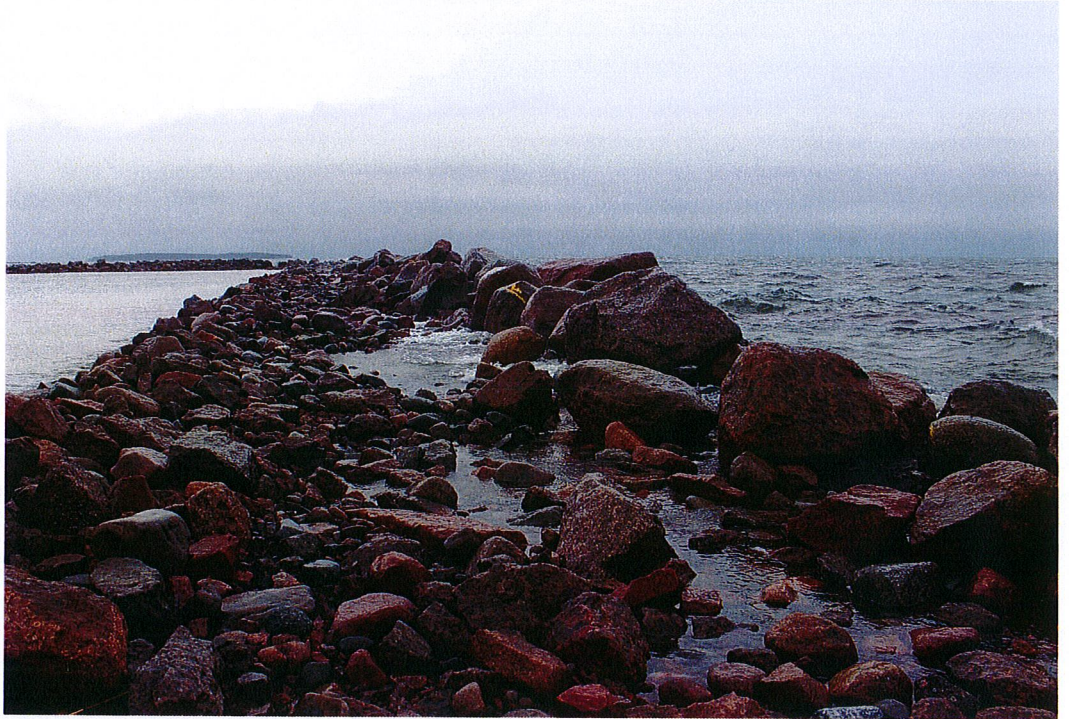
Aallonmurtajan pitkäsiivu keskeltä kuvattuna etelään

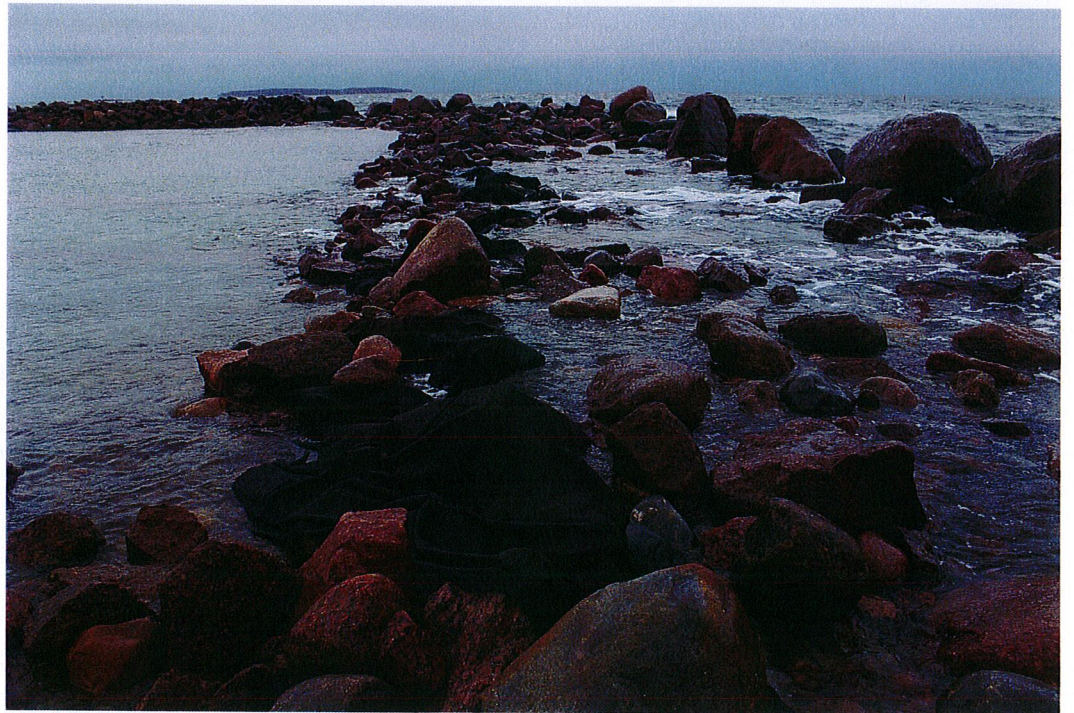
Aallonmurtajan pitkäsiivu kuvattuna loppupään 1/3 etelään

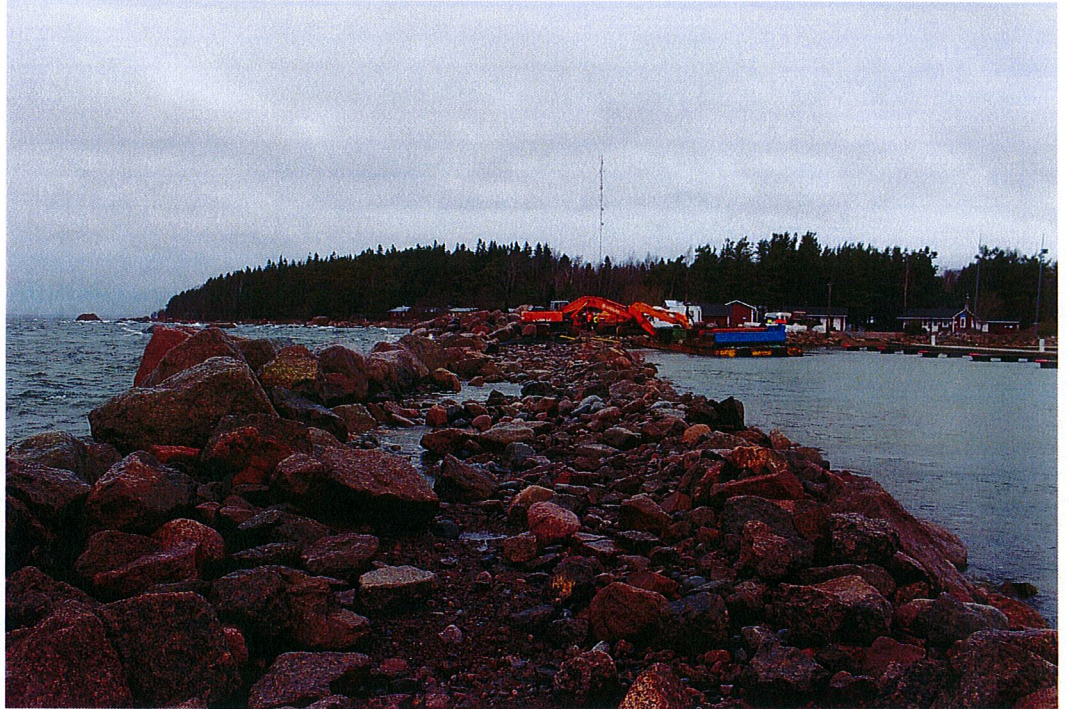
Aallonmurtajan pitkäsivu kuvattuna puolivälistä pohjoiseen

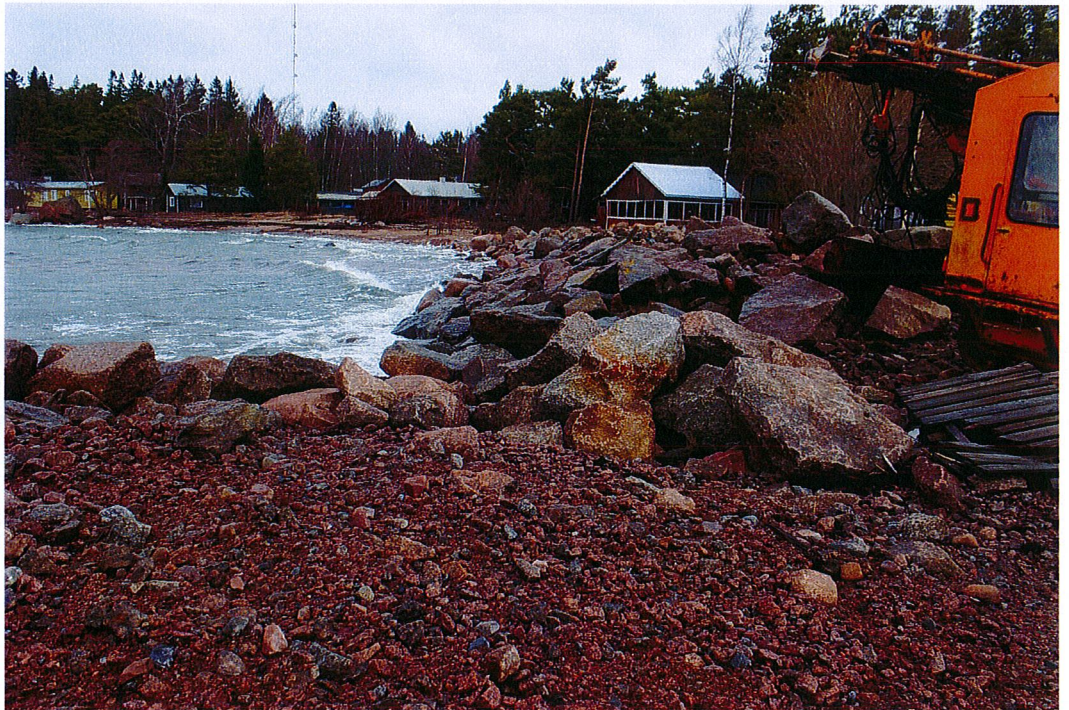
Helikopterikentän pohjoispää

- lohkarerverhoilu ei ole sopimuspiirustusten mukainen
- penkereen luiskakaltevuudet poikkeavat sopimuspiirustuksista, luiskakaltevuudet on monin paikoin jätetty suunniteltua jyrkemmiksi
- penkereeseen sijoitetuista massoista puuttuu sopimuksen mukainen selvitys määrä- ja laatutietoineen
- Helikopterin laskeutumiskentän maanrakennustyöt ovat kesken

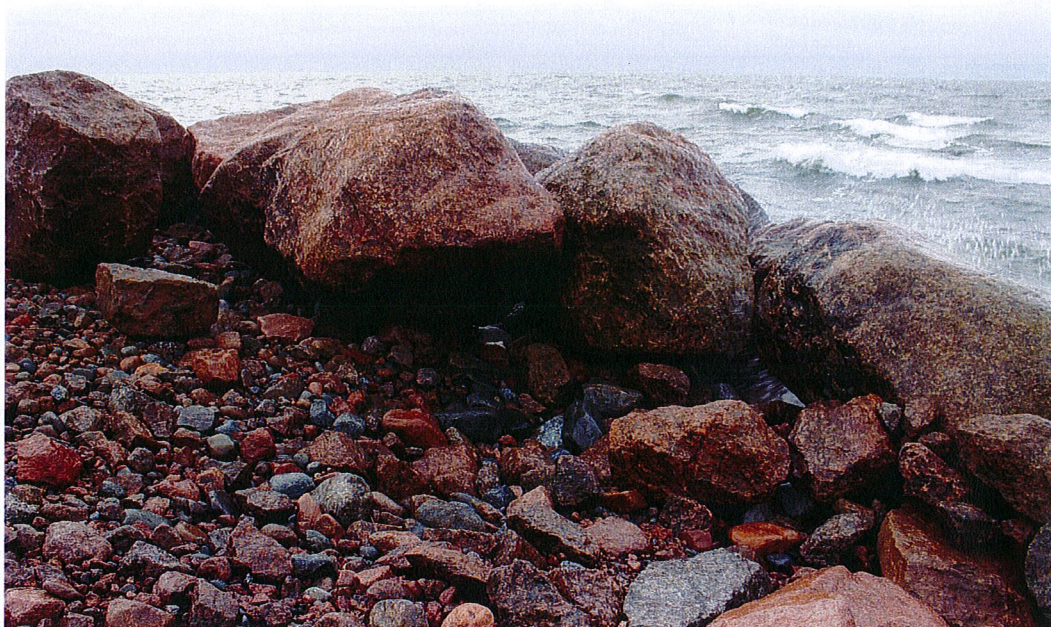
Helikopterikentän eteläsivu

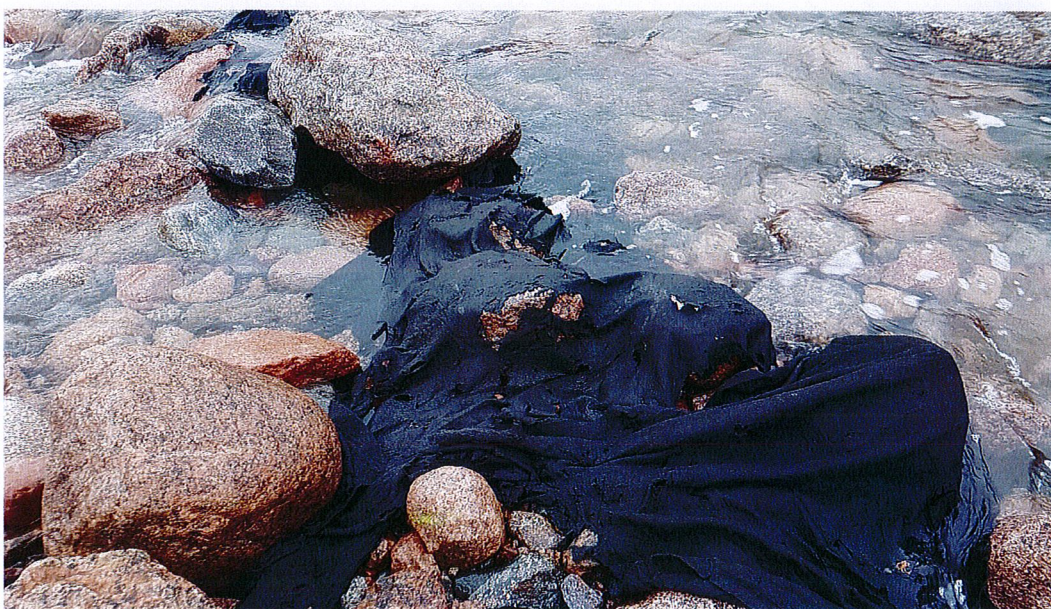
Revennyttä suodatinkangasta

- suodatinkankaita ei ole asennettu suunnitelmien mukaisesti, kankaat ovat osin näkyvissä ja rikkoutuneet. Penkereen keskellä ei ole havaittavista suodatinkangasta ollenkaan.

- Merenkäynnin eroosiovaikutus kuluttaa jatkuvasti keskenäistä pengertä etenkin ulkopuolen lohokareverhouksen, suojarahkareiden ja suodatinkankaan puuttuessa. Aallonmurtajan pengertäyte on sopimuspiirustusten mukaisesti tarpeen suojata eroosiovaikutuksilta suodatinkankaalla N5 ja järjestetyllä lohokareverhoilulla, joiden ala- ja yläreunat tulee ulottaa suunnitelmissa esitettyyn tasoon.

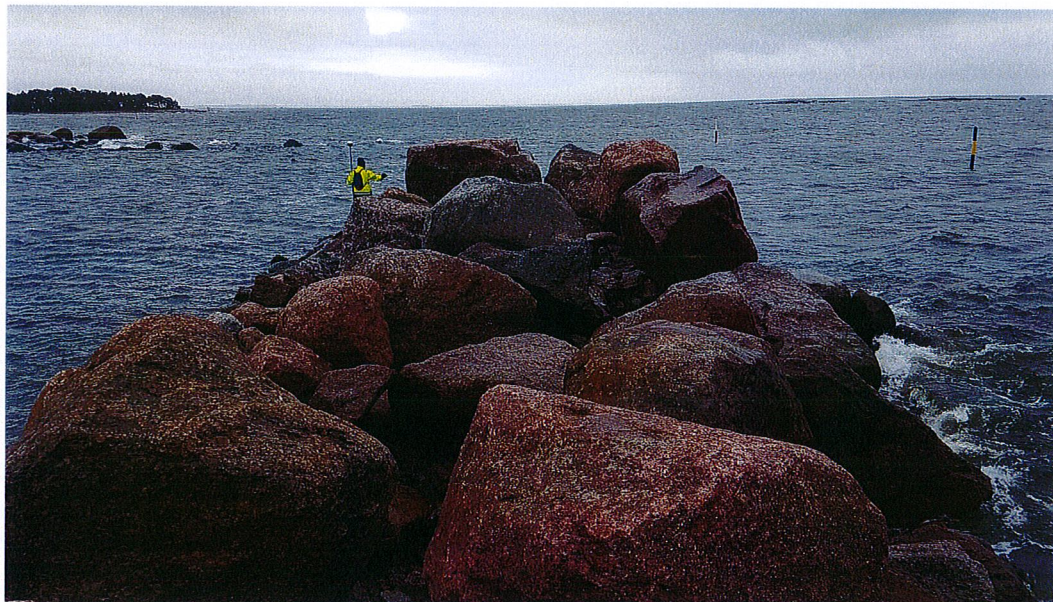
Aallonmurtajan itäpää

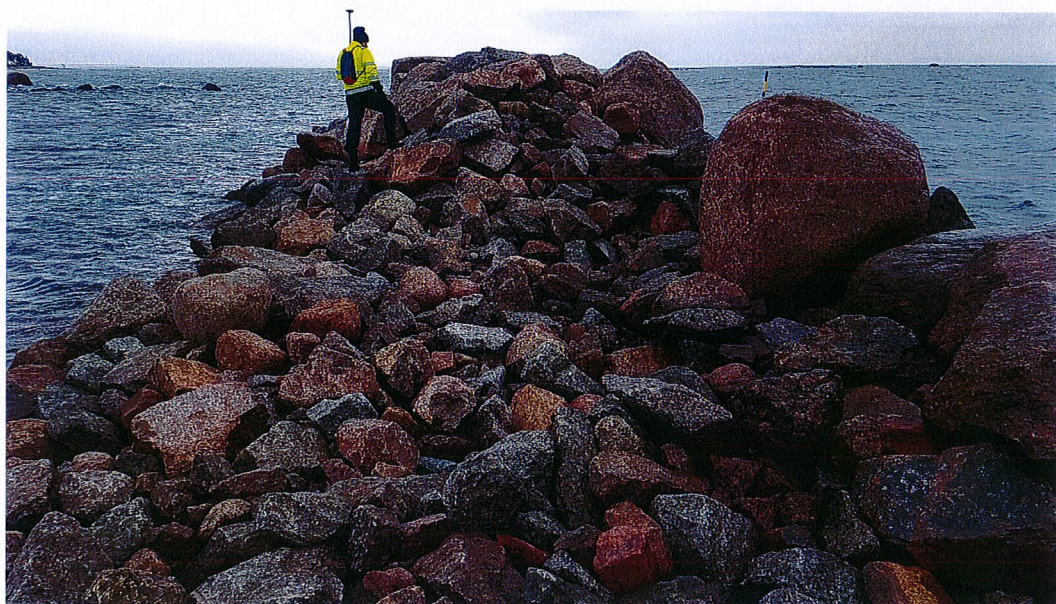
Aallonmurtajan lyhytsivu kuvattuna puolivälistä itään

- penger arvioitiin olevan pääosin korossa n. +0,6...+1,2 ja eroosio kuluttaa rakennetta. Lyhyen sivun penger oli rakennettu korkeammaksi +1,5...+2. Lyhyellä sivulla ulkolaidalla oli penkereen luiskassa järjestämätön isoista kivistä tehty kiviläjitys ja tällä sivulla eroosiovaikutus oli pienempi.

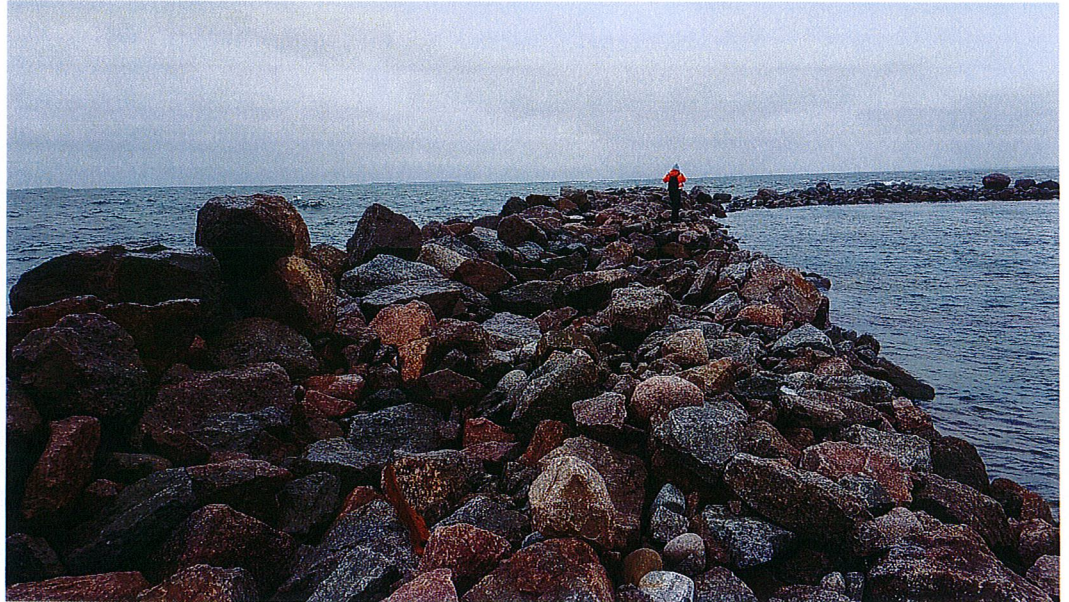
Aallonmurtajan lyhytsivu kuvattuna puolivälistä länteen

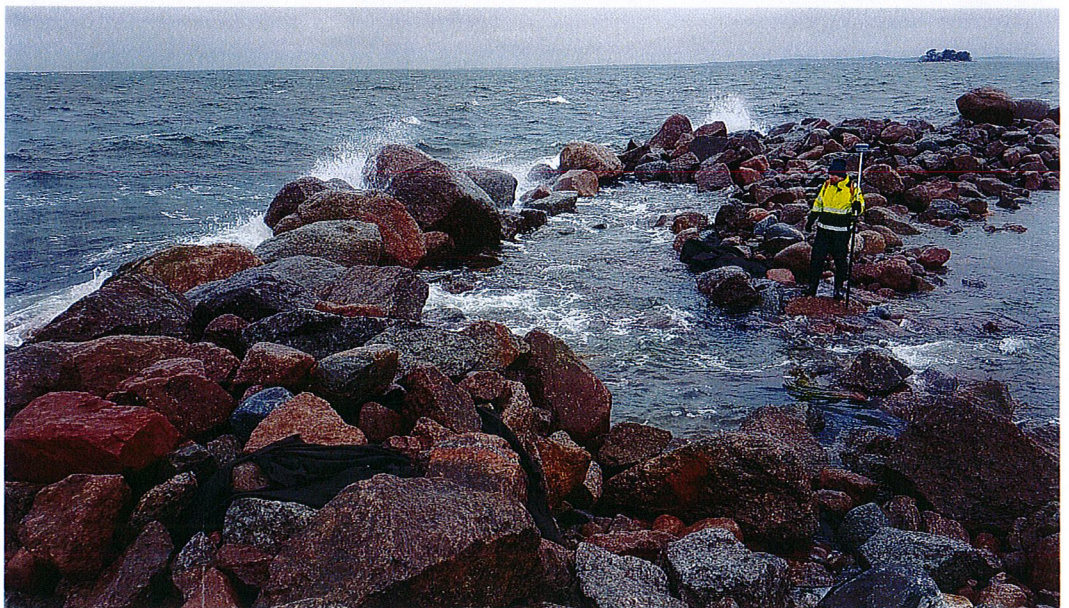
Aallonmurtajan putka kuvattuna lyhyen sivun juuresta länteen

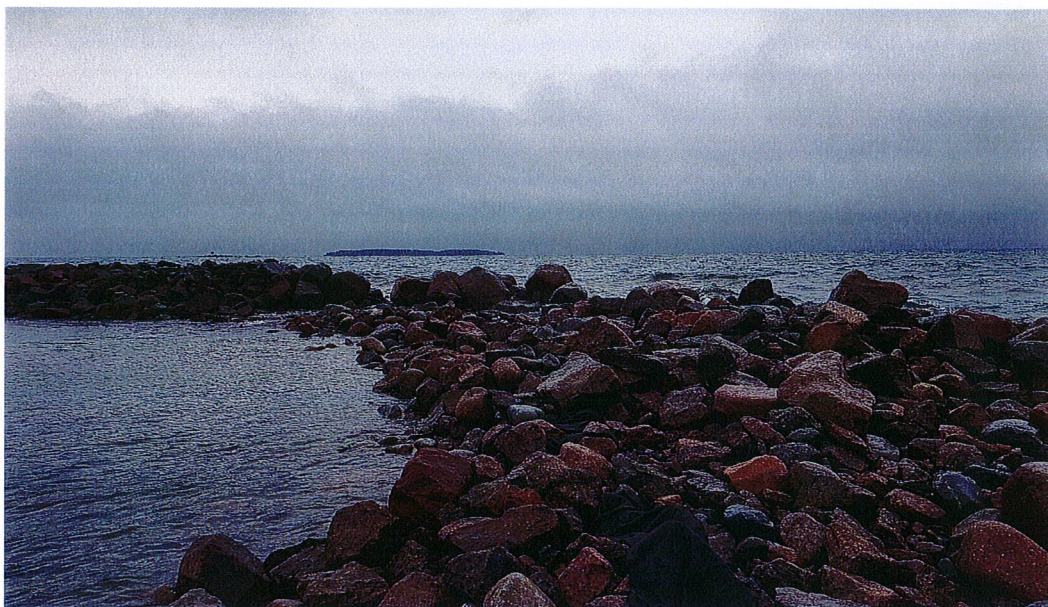
Aallonmurtajan mutka kuvattuna pitkänsivun eteläpäästä

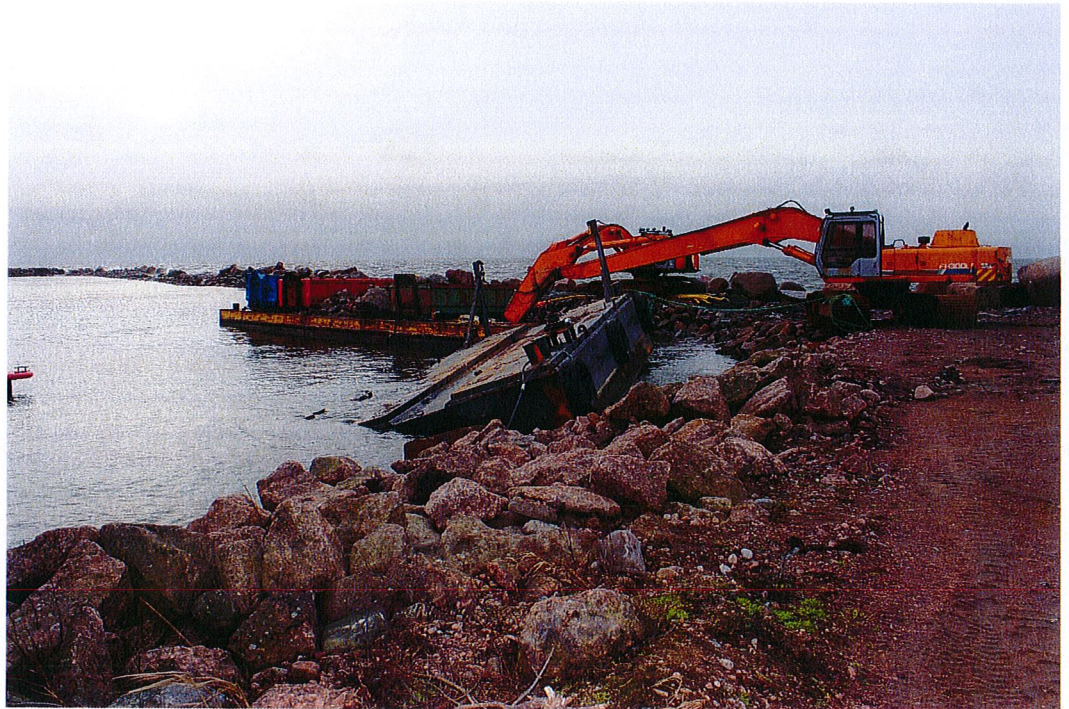
1. Kaivinkoneet 2 kpl
2. Lautat 2 kpl, joista toinen uponnut osittain
3. Uponneen lautan alla, kokonaan vedenalla oleva kuorma-auton lava

Tilaja velvoittaa urakoitsijaa poistamaan työmaa-alueelta seuraavat koneet ja laitteet:

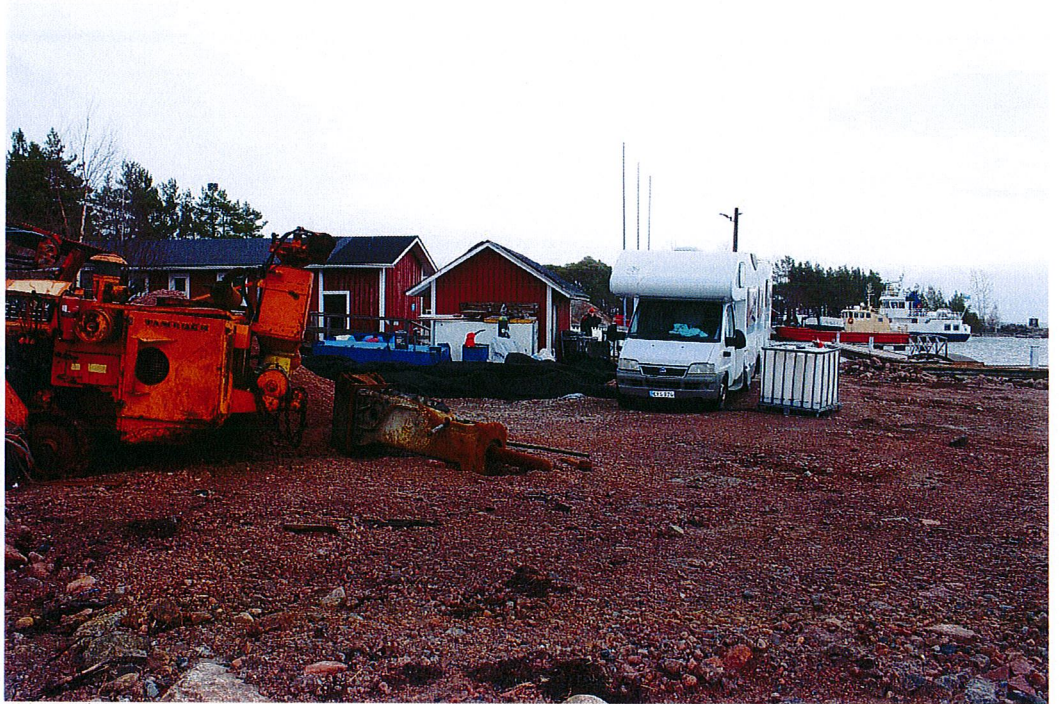
4. Asunto-auto
5. Trammeri
6. Polttoainesäiliöt

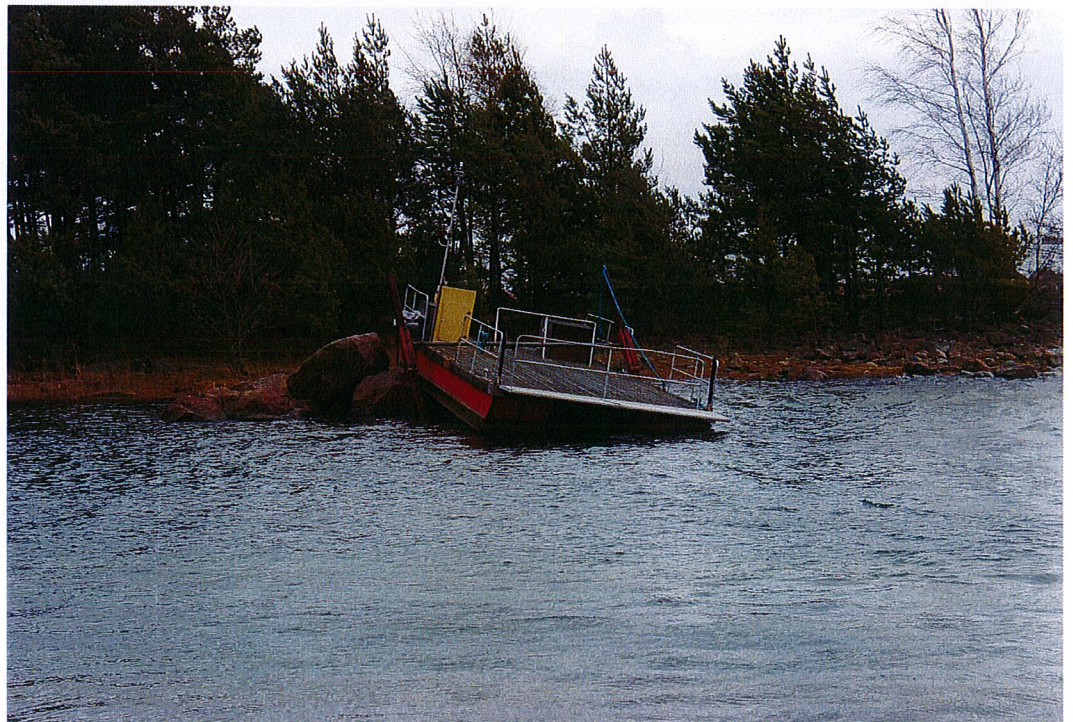
7. Verkkoniemen rannassa kivillä oleva harauslautta

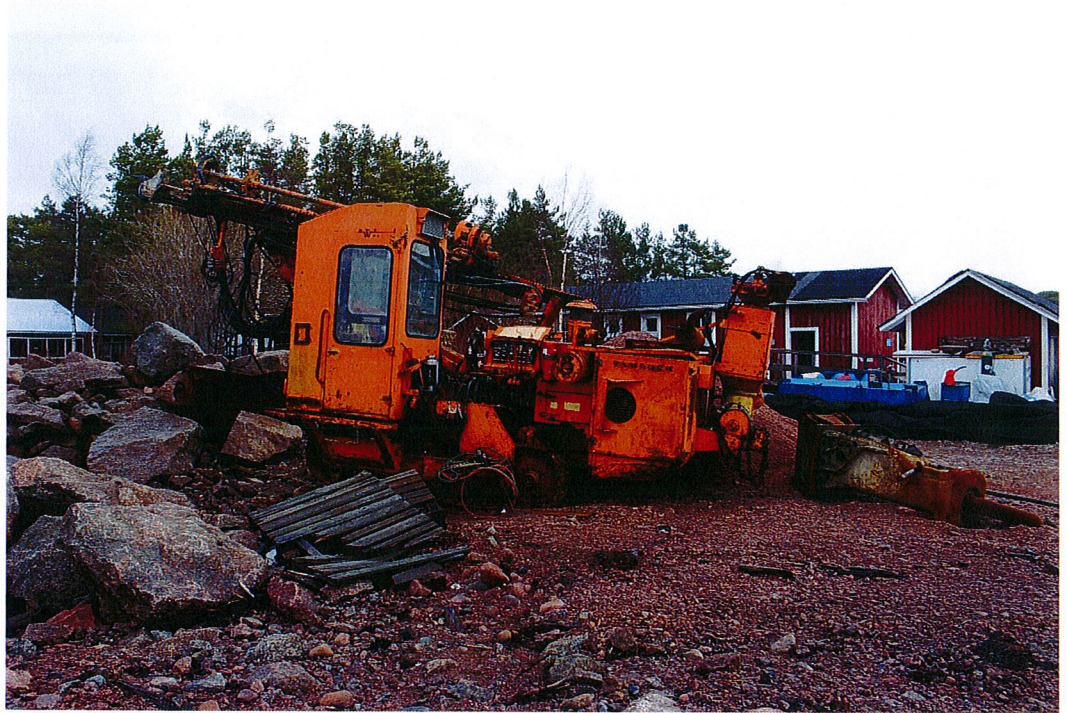
8. Poravaunu

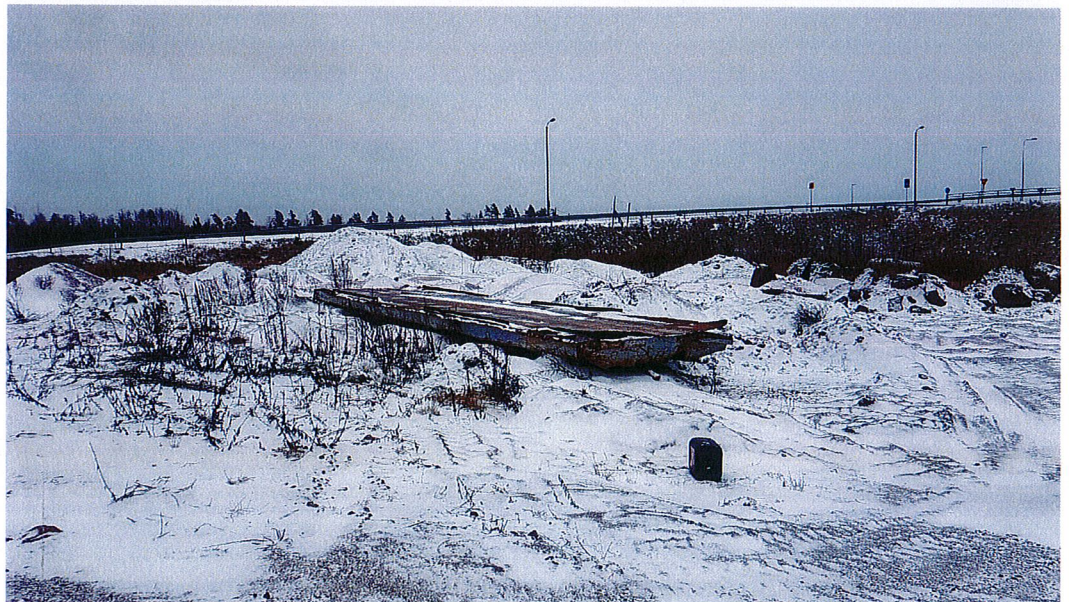
9. Teräslavetti Siltakylän kivikentällä

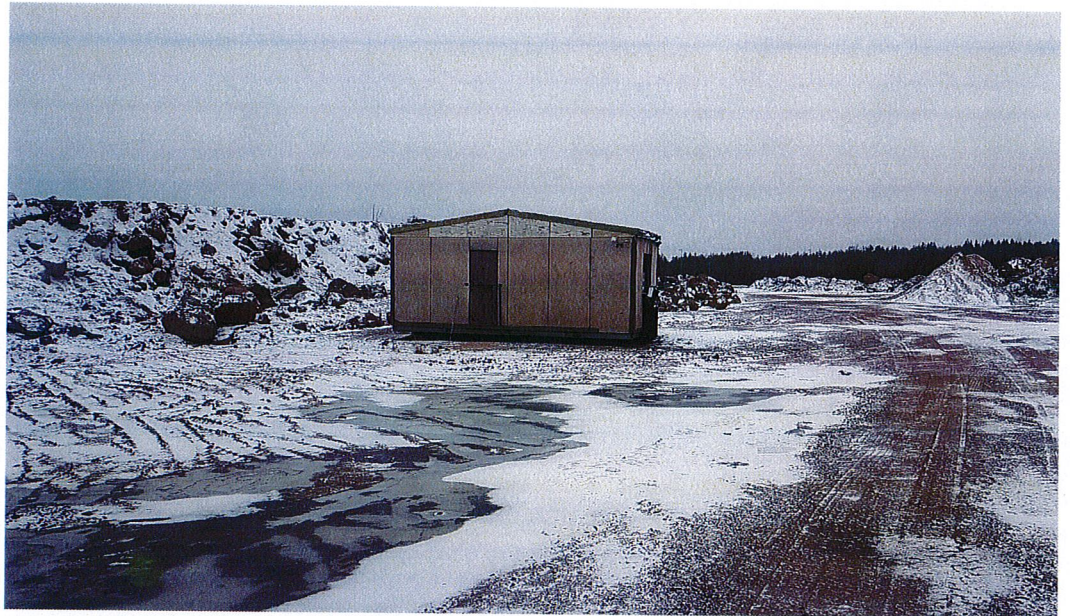
10. Työmaakoppi Siltakylän kivikentällä
